Analyse
von
Gebäudeschadstoff-
Untersuchungsdossiers
zur
Eruierung der Untersuchungstiefe

Baumann Stephan und Herzog Gabriel

Bafob GmbH

09.07.2018

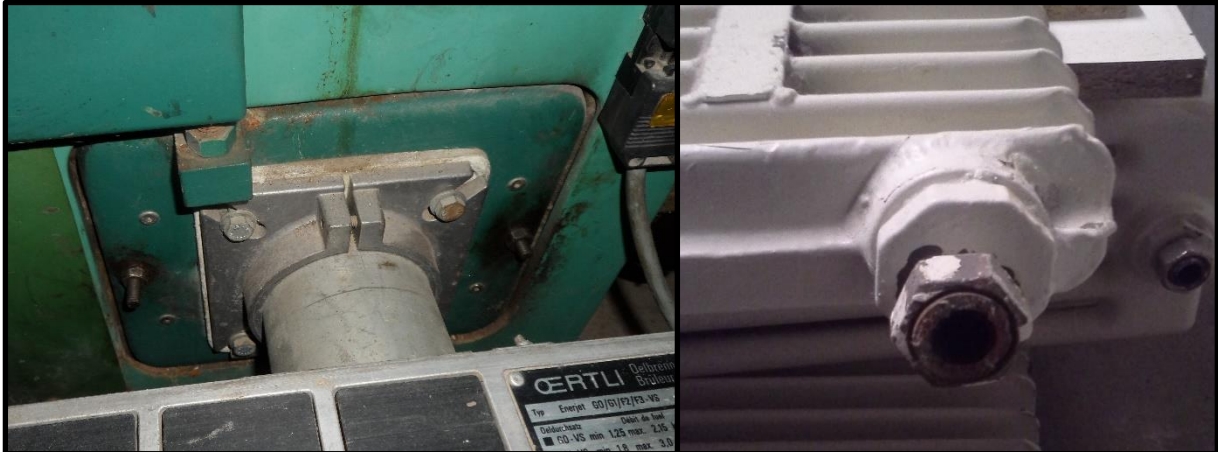
Abbildung 3: Asbesthaltige Brandschutzplatte zwischen Heizkessel und Brenner. Asbesthaltige It-Dichtung an der Radiatorverbindung. (Bafob GmbH, 2018)

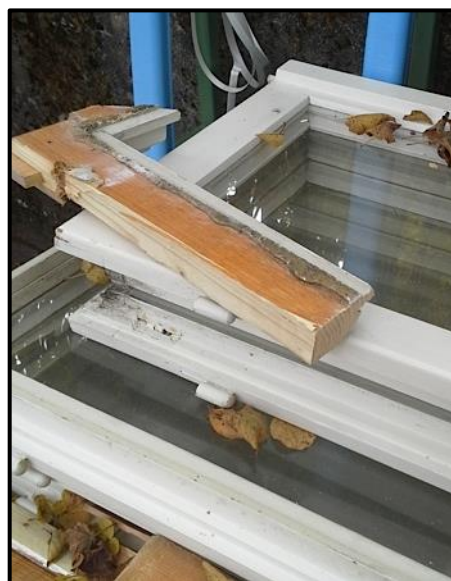
Abbildung 6: Fensterrahmen mit Resten von Anschlagkitt (Bafob GmbH, 2018)

Asbesthaltiger Kitt liegt sowohl als Glaser- wie auch als Anschlagkitt vor. Der Anschlagkitt ist zwischen Fensterrahmen und Laibung verbaut worden, er wurde im Laufe der Zeit durch Quellbäder, teilweise auch Bauschaum ersetzt.

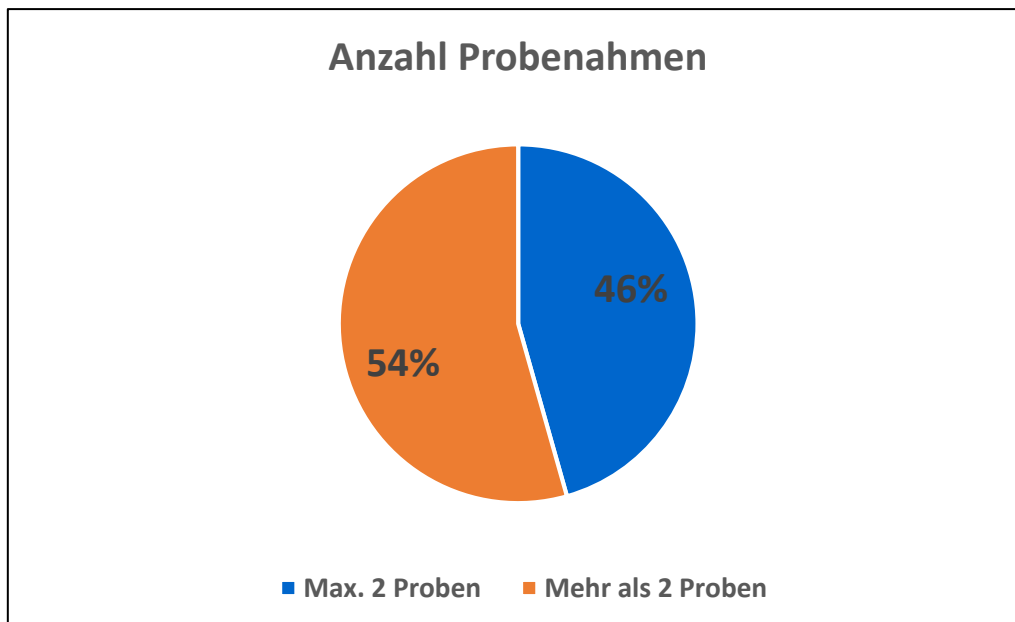
Abbildung 8: Anzahl Probenahmen. (Maximale 2 Proben umfasst: max. 1 Innen- und/oder max. 1 Aussenputz)
(Bafob GmbH, 2018)

Vielfach wird zudem davon ausgegangen, dass Verputz einheitlich ist. Bei der Hälfte der Beprobungen wurde nur eine oder bestenfalls zwei Proben genommen, hier zeigten sich zwei Varianten:

- Es wurde eine oder zwei Mischproben aus der ganzen Liegenschaft gemacht. Durch die Nachweisgrenze muss davon ausgegangen werden, dass viele Asbestfunde so stark verdünnt wurden, dass sie nicht mehr nachweisbar wurden, ist doch schon die Probe von einem Wandaufbau eine Mischprobe mit häufig drei bis vier Materialien. Auf diese Problematik macht auch die Untersuchung der Dr. Heinrich Jäckli AG (Pfister et al., 2017) aufmerksam.
- Es wurde eine oder zwei „repräsentative“ Proben genommen, ungeachtet der Tatsache, dass in jeder Liegenschaft x-verschiedene Wandaufbauten vorhanden sind.

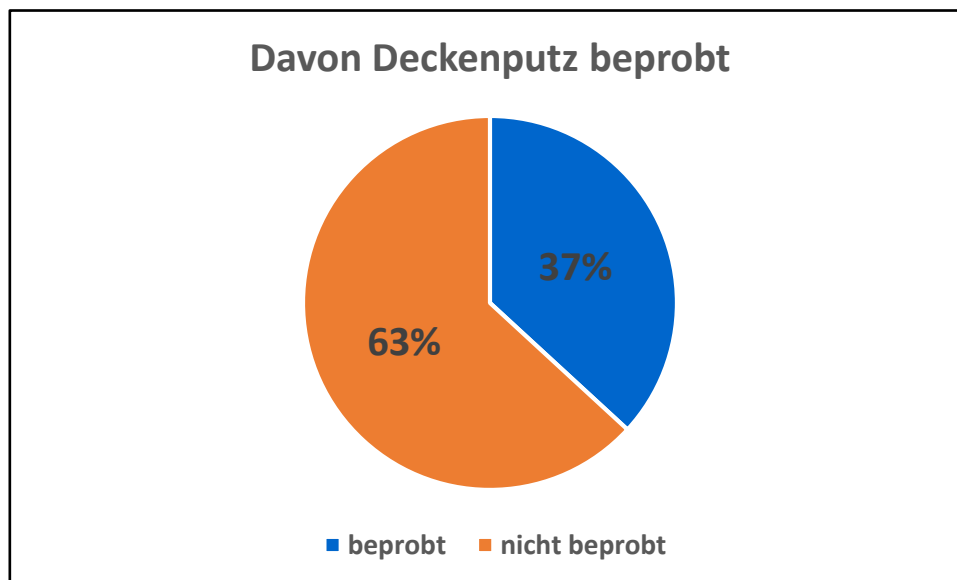
Abbildung 10: Der Deckenputz wird in gut 6 von 10 Untersuchungen nicht beprobt. (Bafob GmbH, 2018)

Deckenputze wurden weniger häufig beprobt als Wandputze, was wohl auch an der Zugänglichkeit liegt. Aufgrund eines oft abweichenden Grundaufbaus der Decke gegenüber den Wänden ist jedoch häufig auch eine andere Verputzmischung zum Einsatz gekommen. Aus diesem Grund kann vom Wandverputz kein Rückschluss auf den Deckenputz gezogen werden.
